**Автобус модель Mercedes-Benz 2236\*\*  
на базе Mercedes-Benz Sprinter**

**ДОПОЛНЕНИЕ  
К РУКОВОДСТВУ ПО ЭКСПЛУАТАЦИИ**

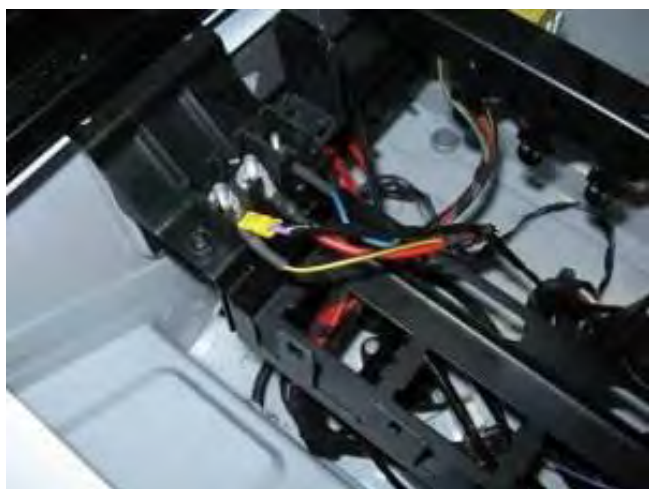
Рисунок 2. Колодка ЕК1 подключения дополнительного оборудования (под сиденьем водителя).

Электропитание дополнительного оборудования, установленного на автобус, обеспечивается от бортовой сети аккумулятора («плюсовая» клемма АКБ) и через штатную колодку ЕК1, расположенную под сиденьем водителя (рис. 2).

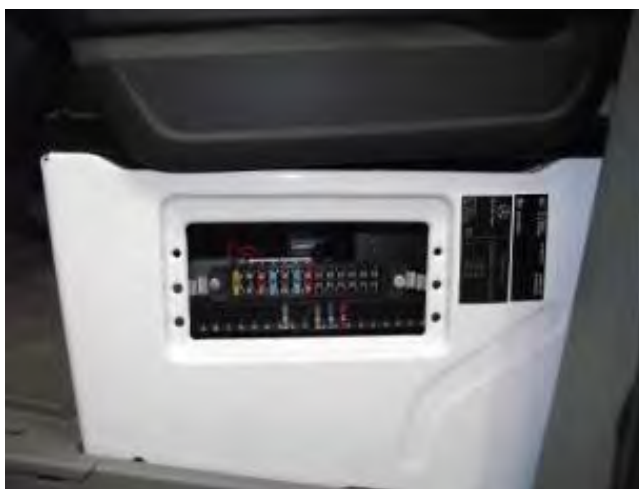
Рисунок 3. Блок предохранителей и реле (в тумбе сиденья водителя).

Дополнительное оборудование подключено через предохранители. Дополнительный блок предохранителей находится в тумбе сиденья водителя (рис. 3). Маркировка предохранителей указана на информационной наклейке, расположенной на крышке отсека блока предохранителей, а также в Приложениях данного Дополнения к руководству по эксплуатации на автобус модели Mercedes-Benz 2236\*\* на базе автомобиля Mercedes-Benz Sprinter.

Предохранители расположены в блоке предохранителей в тумбе сиденья водителя (рис. 3).

Автономный отопитель запитан через предохранитель 20 А, а пульт управления отопителем запитан через предохранитель 5 А. Предохранители расположены в блоке предохранителей в тумбе сиденья водителя (рис. 3).

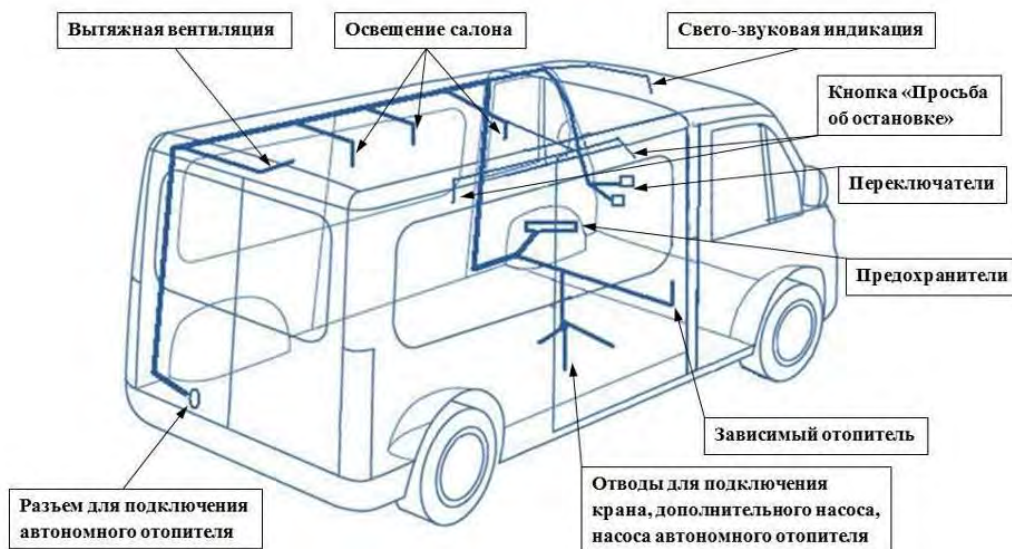
Рисунок 4. Основной жгут электропроводки (под обшивкой, вдоль левого борта салона).

Основной жгут электропитания расположен под верхней декоративной накладкой левой боковины (рис. 4). При наличии освещения подиума жгут подсветки подиумов монтируется внутри подиума.

С целью обеспечения электробезопасности все электрические провода уложены в специальные защитные рукава – гофрированные трубки.

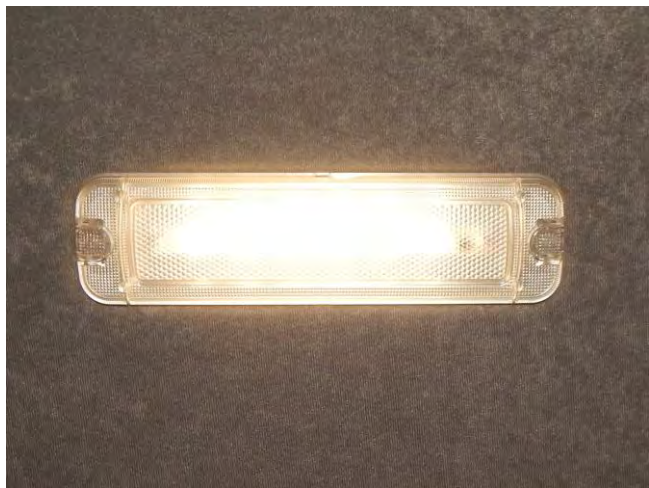
**Рисунок 5. Потолочные плафоны общего освещения.**

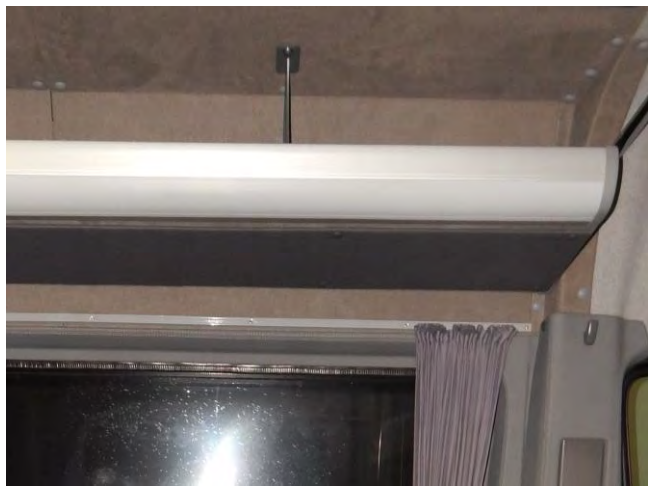
**Рисунок 6. Полка для ручной клади с элементом освещения.**

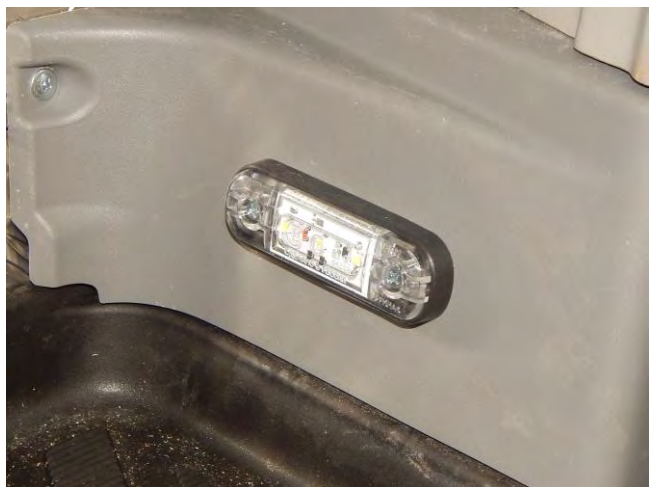
**Рисунок 7. Подсветка порога боковой сдвижной двери.**

Подсветка порога служебной двери (боковой сдвижной двери пассажирского салона (рис. 7) либо передней правой распашной двери (рис. 8)) включается/выключается автоматически при открытии/закрытии двери. При наличии освещения багажного отделения подсветка порога служебной двери работает совместно с плафонами багажного отделения.

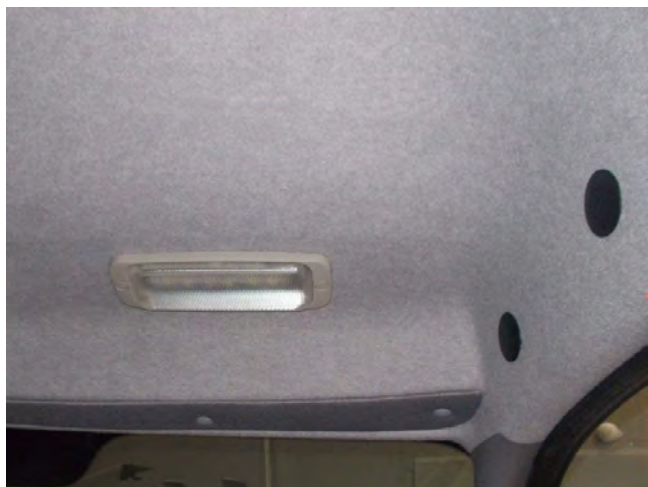
**Рисунок 8. Подсветка передней двери (над правой дверью кабины).**

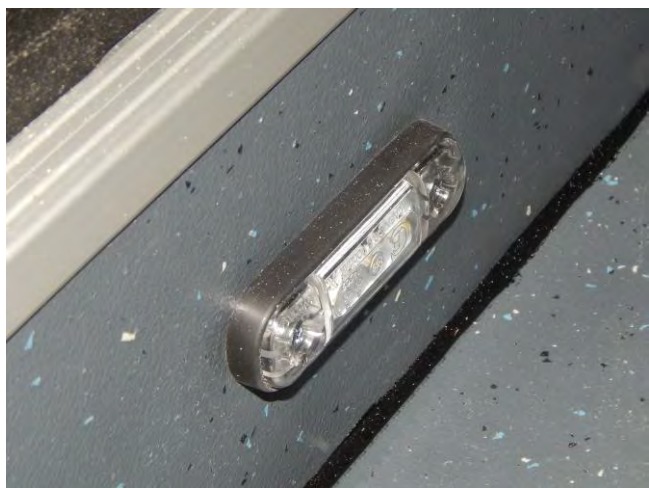
**Рисунок 9. Подсветка подиумов пола.**

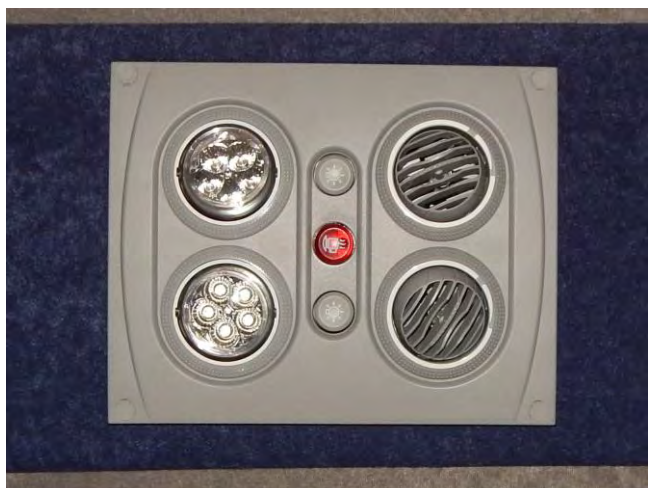
**Рисунок 10. Комфорт-блок (индивидуальное освещение).**

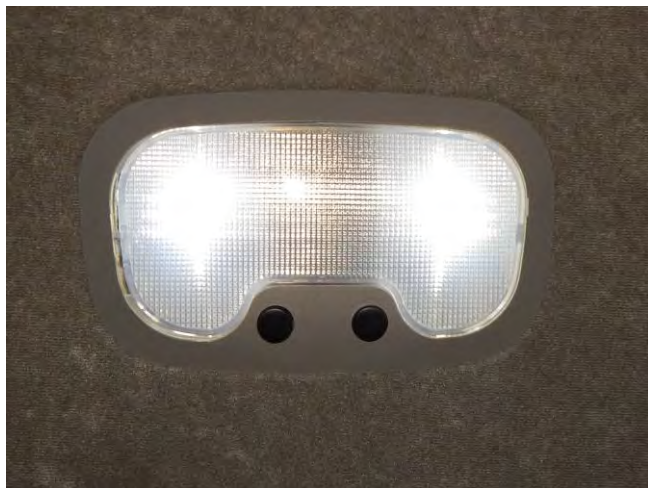
Рисунок 11. Фонарь индивидуального освещения.

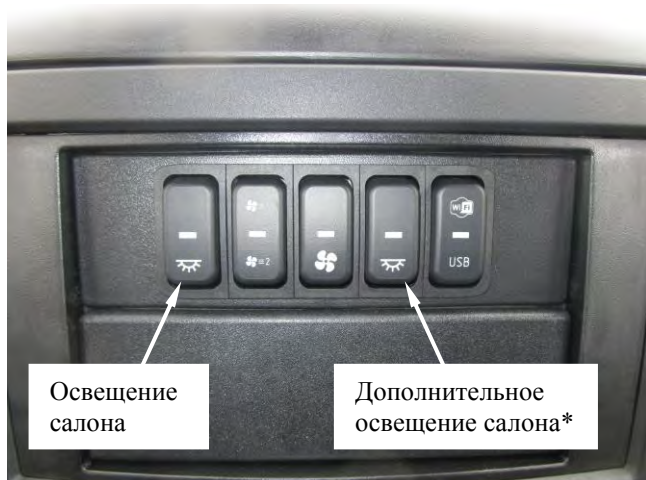
Рисунок 13. Клавиши управления освещением пассажирского салона.

Клавиша «ОСВЕЩЕНИЕ САЛОНА» для автобусов с элементами освещения в полках для ручной клади имеет два рабочих положения (рис. 13). Первое рабочее положение клавиши включает дежурное освещение пассажирского салона. Второе рабочее положение клавиши включает основное освещение пассажирского салона. Блок управления освещением обеспечивает плавное включение/выключение элементов освещения в полках для ручной клади.

Клавиша «ДОПОЛНИТЕЛЬНОЕ ОСВЕЩЕНИЕ САЛОНА» имеет два рабочих положения (рис. 13). Первое рабочее положение подает питание на индивидуальные светильники (комфорт-блоки и/или плафоны индивидуального освещения), включение которых осуществляется кнопками на самих светильниках. Второе положение включает подсветку подиумов пола, при этом сохраняется возможность включения индивидуальных светильников (комфорт-блоков и/или плафонов индивидуального освещения).

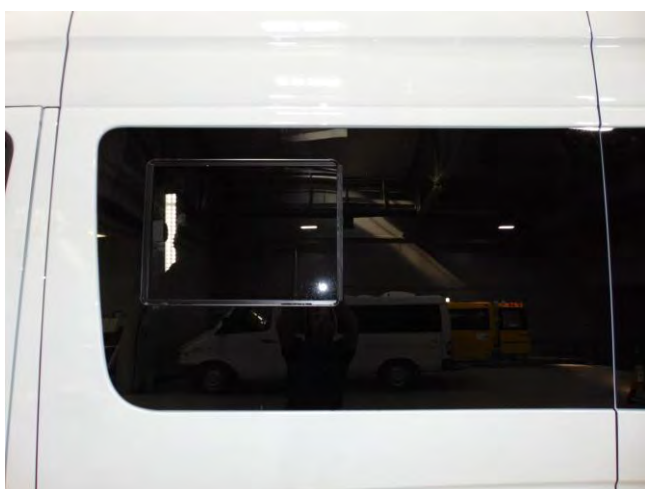
Рисунок 14. Окно с форточкой.

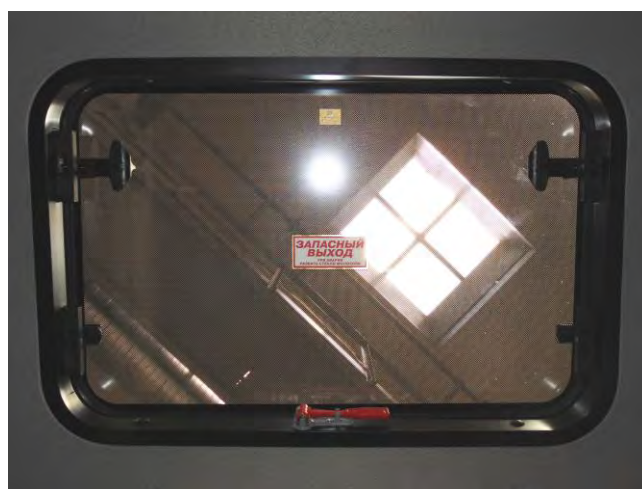
Рисунок 15. Люк потолочный.

**ВНИМАНИЕ!** В связи с возможным повреждением кузова автобуса запрещено открывать переднюю часть крышки потолочного люка при быстром движении. Открытие передней части люка не предусмотрено его конструкцией.

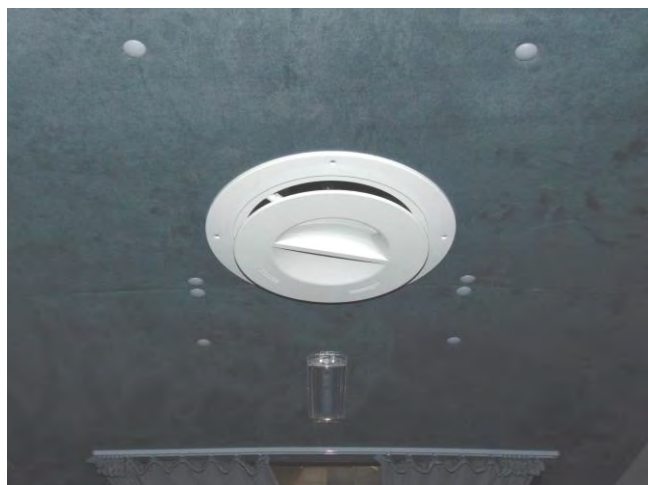
Рисунок 16. Крышка ФВУ в пассажирском салоне, открытое положение.

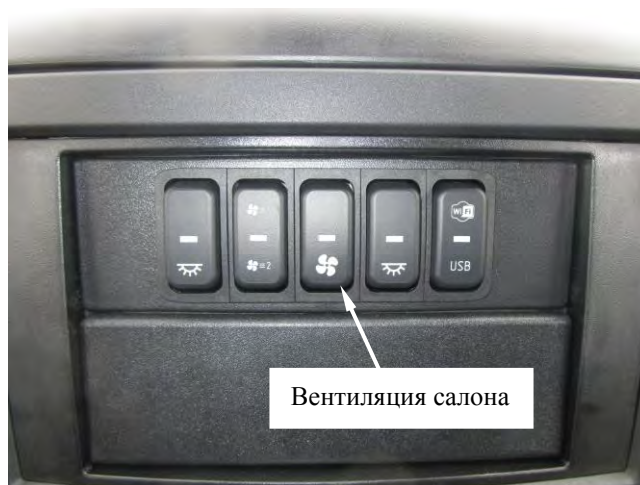
Рисунок 17. Клавиша управления фильтровентиляционным устройством.

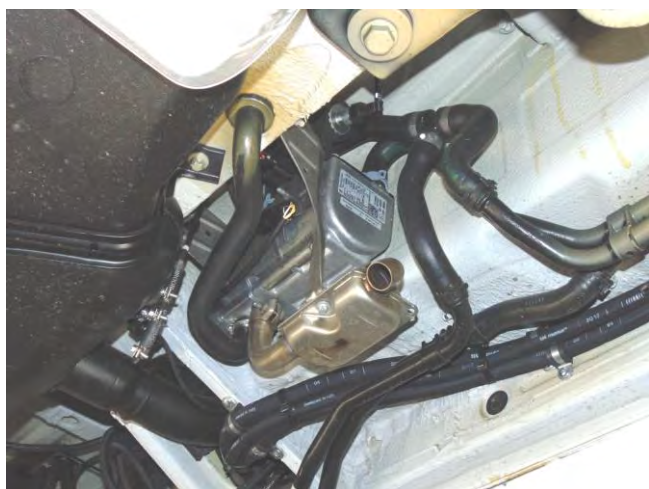
Рисунок 18. Догреватель двигателя.

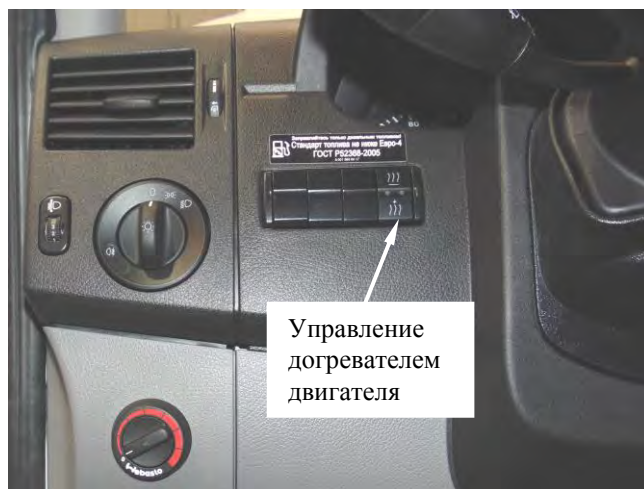
Рисунок 19. Органы управления догревателем двигателя.

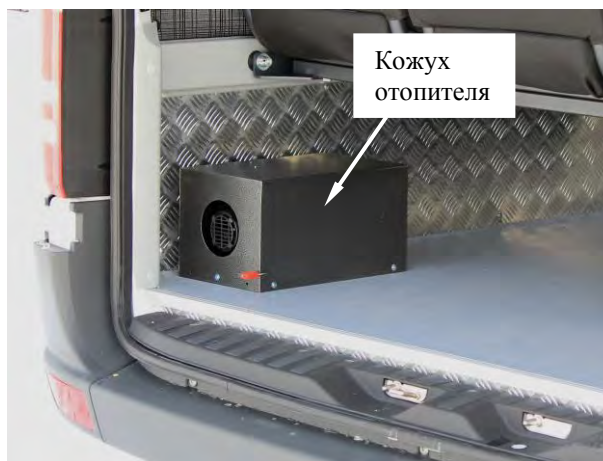
Рисунок 21. Автономный отопитель в защитном кожухе на напольном покрытии.

Автономный воздушный отопитель расположен в задней части пассажирского салона. В соответствии с модификацией Вашего автобуса автономный отопитель находится в подиуме пола, рис. 20 (для автобусов с подиумом) или на напольном покрытии в защитном кожухе, рис. 21 (для автобусов без подиума).

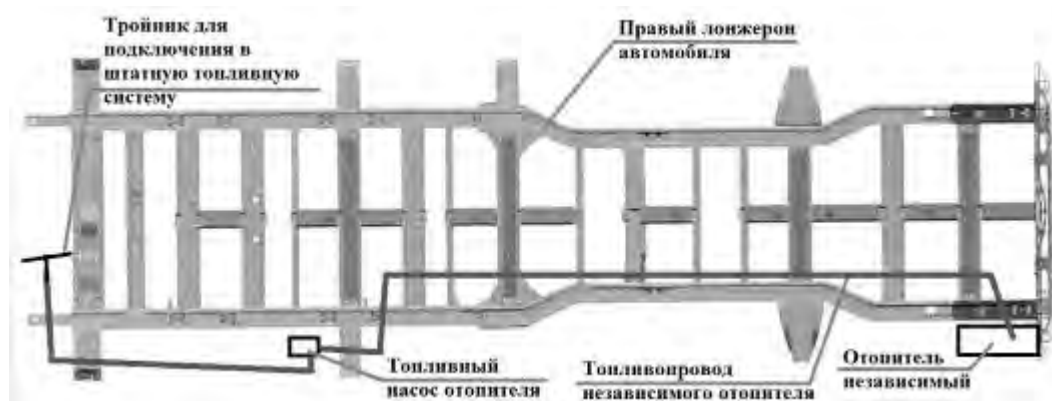
Рисунок 23. Схема расположения автономного отопителя.

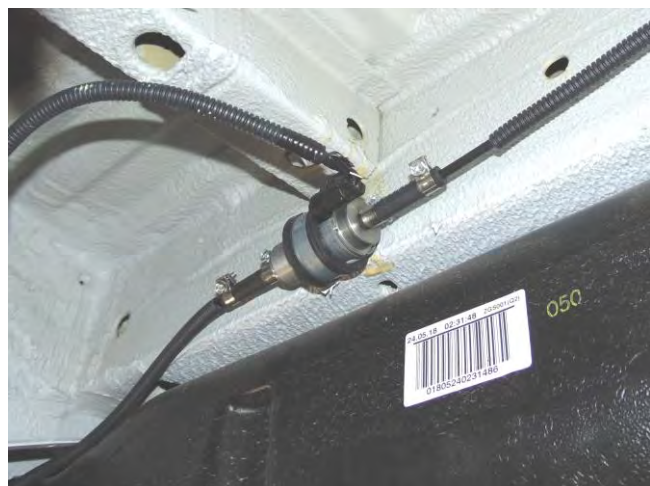
Рисунок 24. Топливный насос Webasto, вблизи топливного бака.

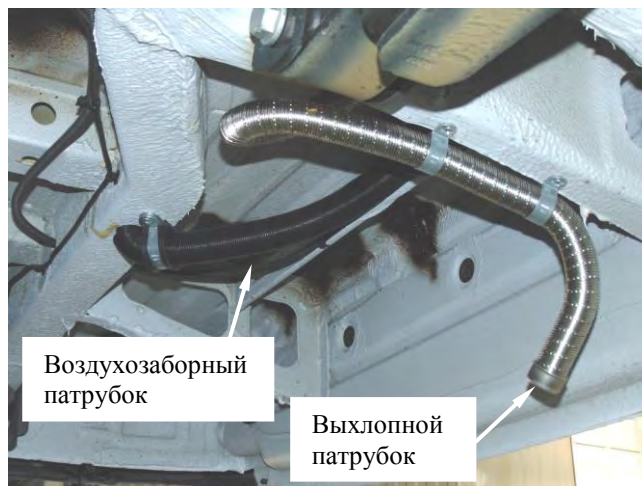
Рисунок 25. Патрубки автономного отопителя Webasto.

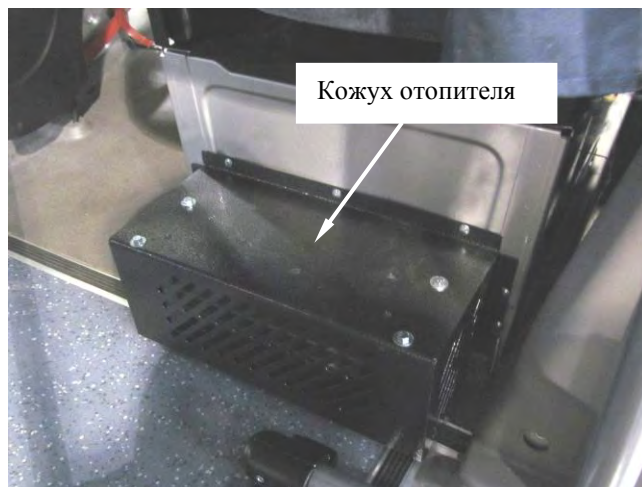
Рисунок 27. Жидкостный отопитель на тумбе одностороннего пассажирского сиденья в кабине автобуса сзади.

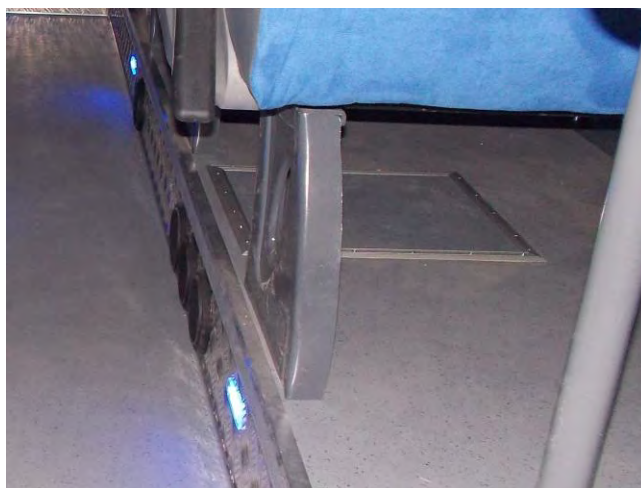
Рисунок 29. Ниша жидкостного отопителя в передней части подиума пола.

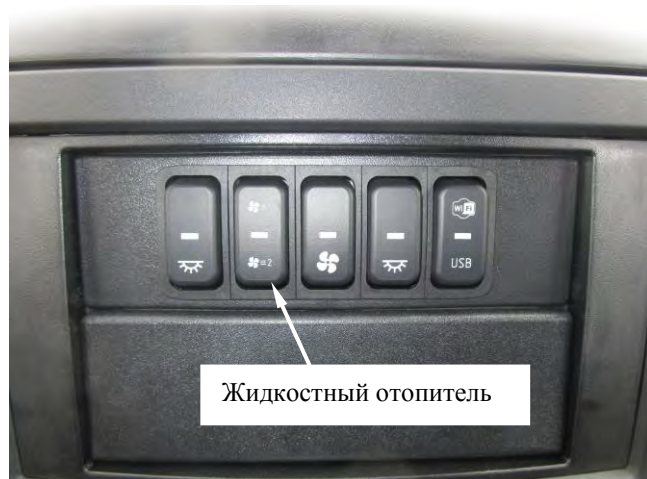
Рисунок 30. Клавиша управления дополнительным жидкостным отопителем.

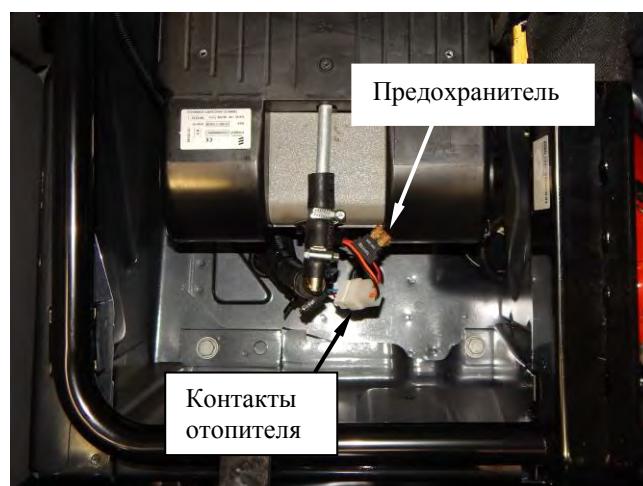
Рисунок 31. Контакты и предохранитель вентилятора отопителя жидкостного.

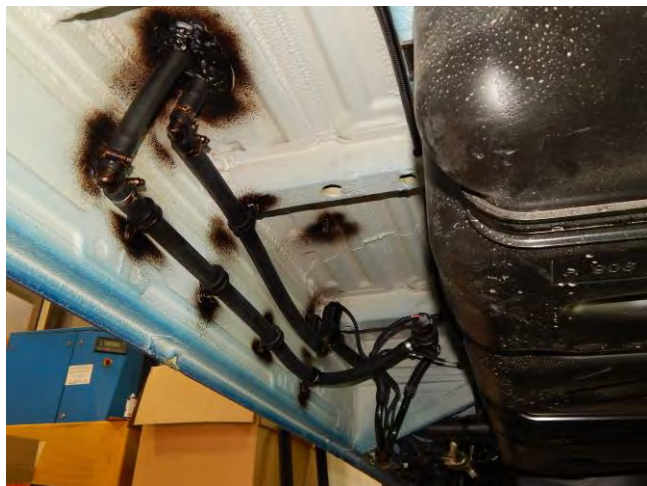
Рисунок 32. Расположение магистралей дополнительного жидкостного отопителя при установке отопителя в пассажирском салоне (под днищем автобуса).

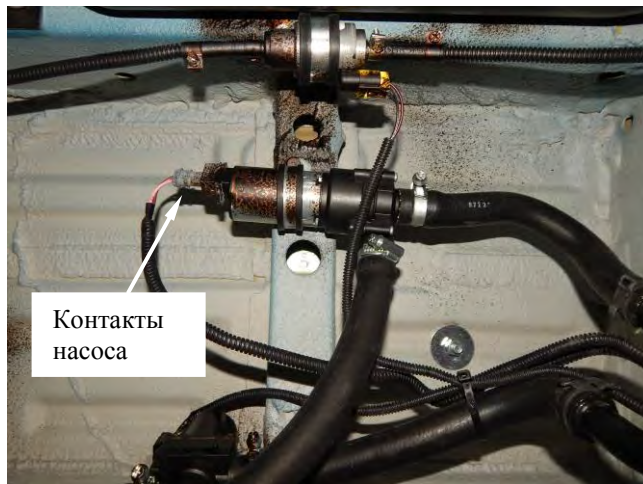
Рисунок 33. Насос жидкостного отопителя (под днищем автобуса вблизи топливного бака).

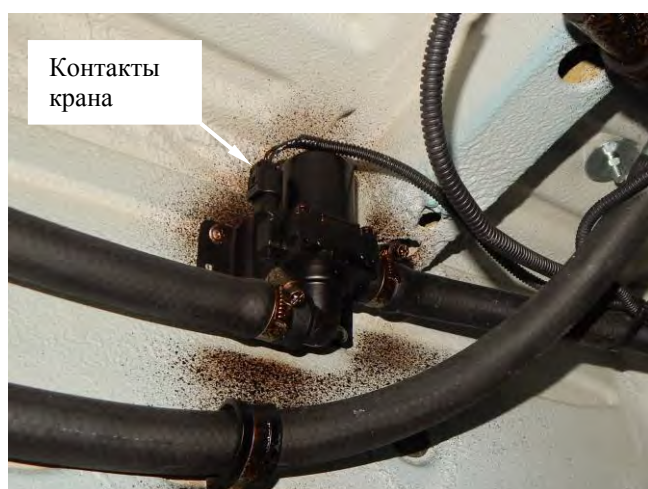
Рисунок 34. Электромеханический кран жидкостного отопителя (под днищем автомобиля).

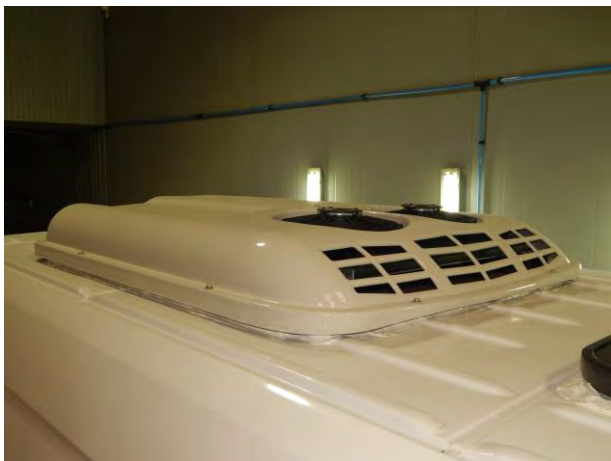
Рисунок 36. Наружный блок кондиционера Рапата.

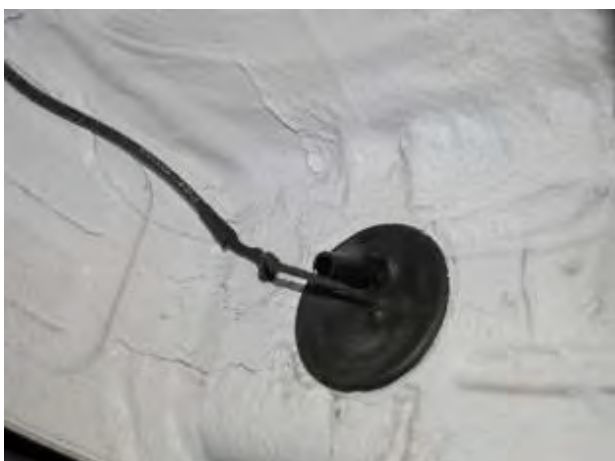
Рисунок 38. Выход шланга для слива конденсата (снизу автомобиля сзади).

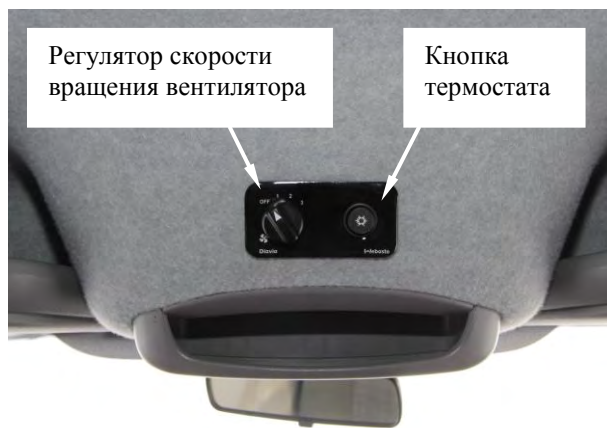
Рисунок 39. Пульт управления кондиционером Рапата.

- жгут электропроводки (поз. 7 рис. 35) с пультом управления кондиционером (рис. 39). Жгут электропроводки проходит под декоративными накладками пассажирского салона и кабины водителя от наружного блока к левому борту автомобиля, далее вдоль левого борта автомобиля сверху до левой за водителем, затем отвод электропроводки вдоль левой стойки за водителем к блоку предохранителей, другой отвод электропроводки к левой передней стойке и далее к пульту управления кондиционером и компрессору. Пульт управления кондиционером находится на панели потока кабины автомобиля (рис. 39).

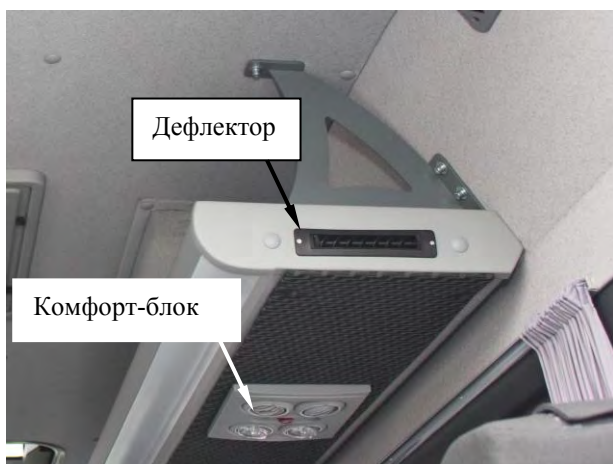
Рисунок 40. Задняя часть правой полки для ручной клади.

Кондиционер работает только при работающем двигателе. В случае остановки двигателя необходимо выключить кондиционер, так как включенный кондиционер создает дополнительную нагрузку на стартер при последующем запуске двигателя. Охлажденный воздух поступает в пассажирский салон автобуса через дефлекторы/комфорт-блоки (рис. 40), встроенные в полки для ручной клади над пассажирскими сиденьями, и дефлекторы (рис. 40), расположенные в торцевых частях полок для ручной клади.

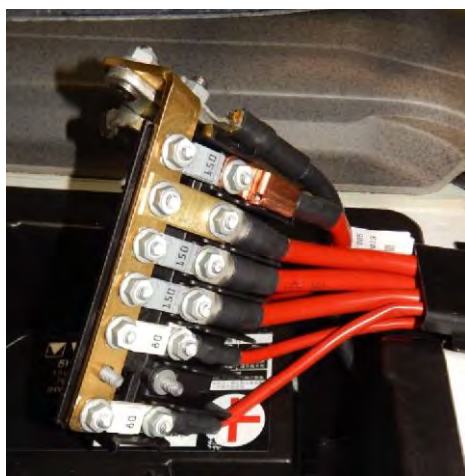
Рисунок 41. Места установки силового предохранителя кондиционера.

1. В блоке предохранителей на «+» клемме АКБ (рис. 41).
2. В блоке дополнительного оборудования (рис. 3). Предохранитель № 13.

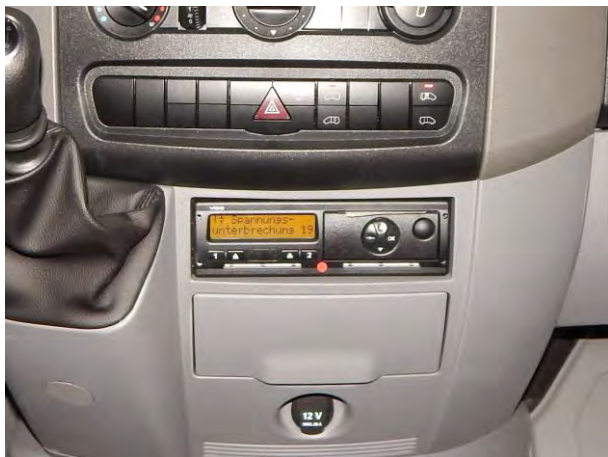
Рисунок 45. Тахограф.

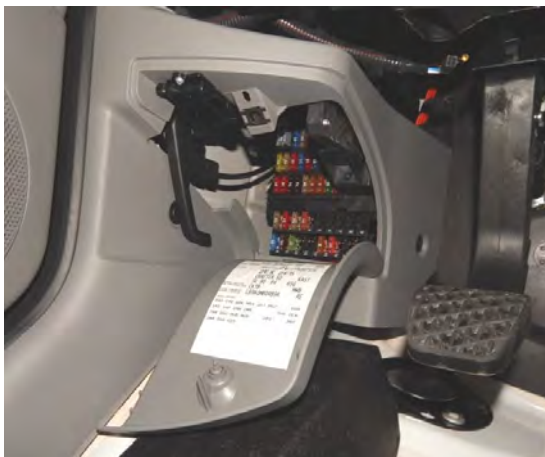
Рисунок 46. Блок предохранителей слева от рулевой колонки.

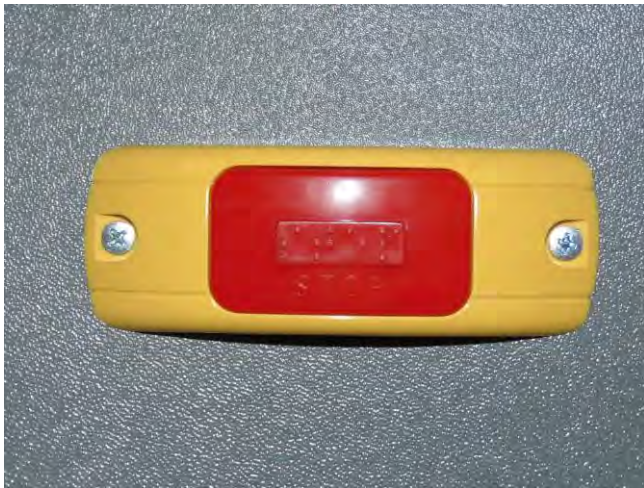
Рисунок 47. Кнопка вызова.

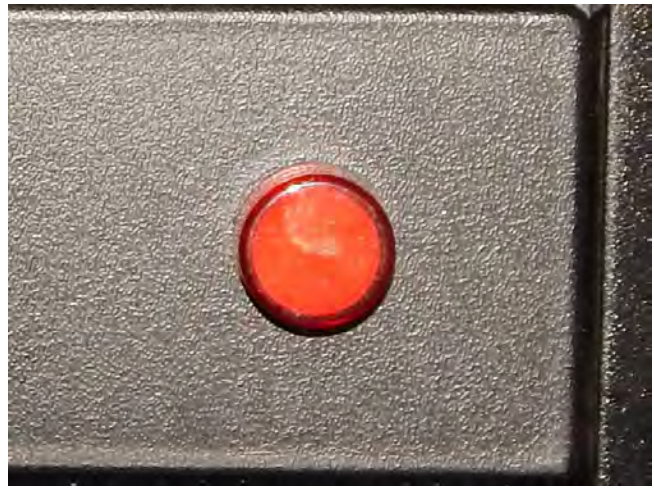
Рисунок 48. Световая индикация (центральная панель приборов).

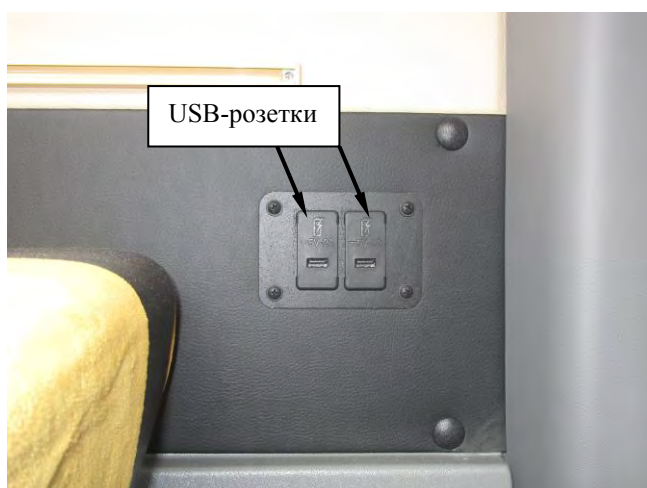
Рисунок 49. USB-розетки по левому борту.

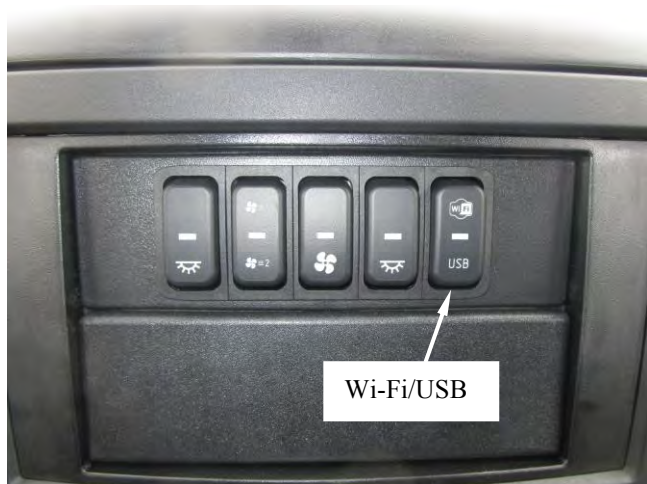
Рисунок 51. Клавиша подачи питания на USB-розетки.

на USB-розетки осуществляется при нажатии нижней части клавиши Wi-Fi/USB (рис. 51).

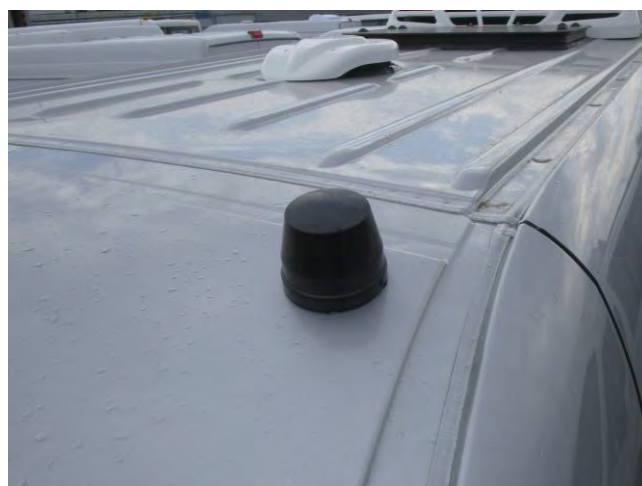
Рисунок 53. Наружная антенна.

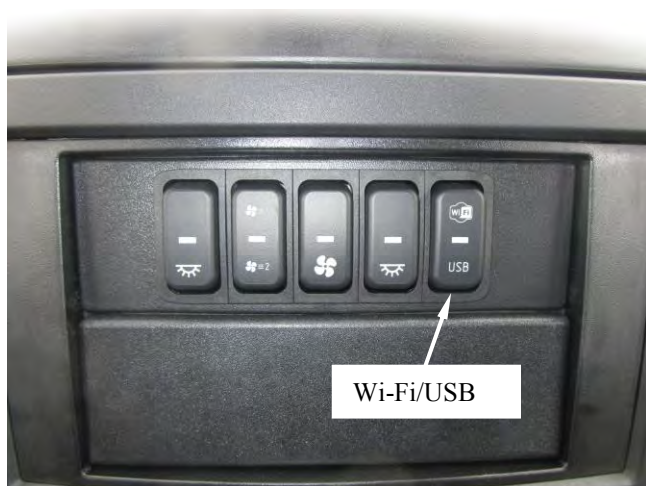
Рисунок 54. Клавиша включения сети Wi-Fi.
